Rückblick Chorbereich 2017

Aktuell Hüllensanierung Frühjahr bis Weihnachten 2021

St. Nikolaikirche Pritzwalk
Evangelische Kirchengemeinde

Wir schließen die Hüllensanierung ab

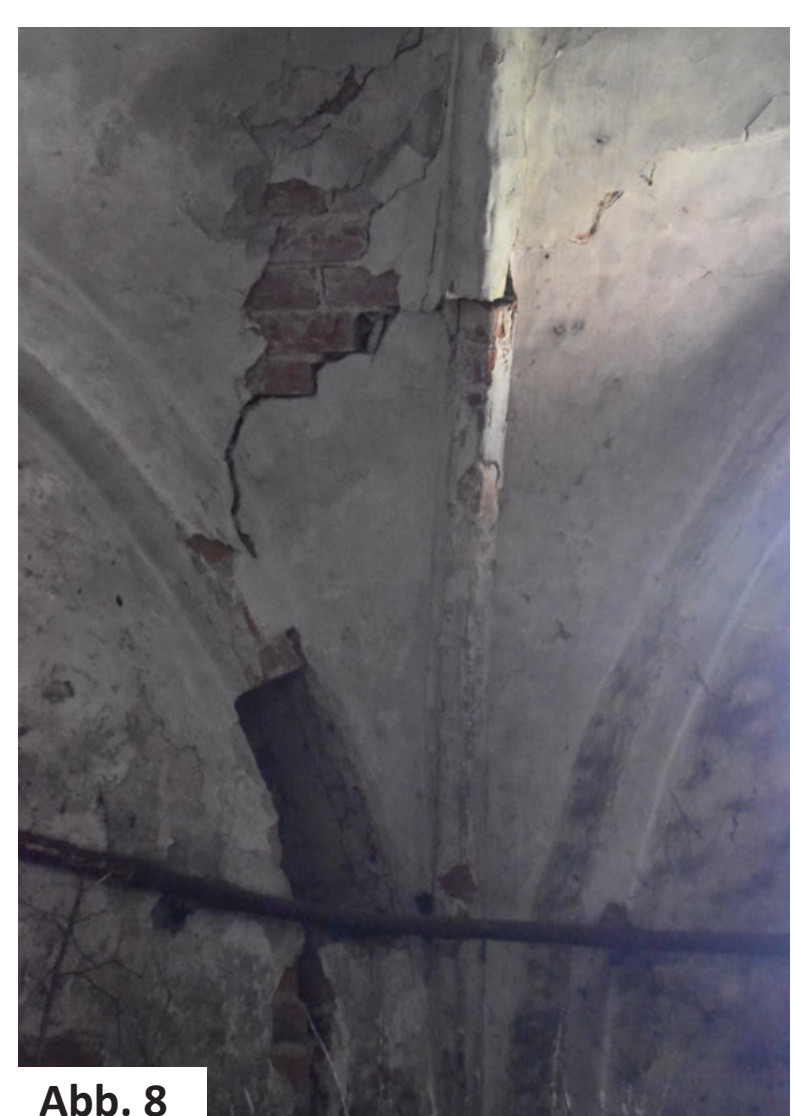
- Abb. 8 Ausgeprägtes Rissbild im Erdgeschoss der Nordkapelle
- Abb. 9 Kreuzrippengewölbe über der Empore, Risse setzen sich fort
- Abb. 10 Innenraum Nordkapelle mit Blick Richtung Süden

Derzeit laufen umfangreiche Abstimmungen zur Gründungsertüchtigung der Nordkapelle. Welche Arbeiten in dem archäologisch wichtigen Baugrund möglich werden, und vor welchem Finanzierungs- und Zeithorizont sie stattfinden, lässt sich noch nicht abschätzen. Parallel werden seit September Ideen für die Nutzung des Kircheninnenraumes entwickelt. Versierte Bauforscher und Restauratoren begutachten den Innenraumbestand. Ziel ist es, die Kirche für mindestens zwei weitere Generationen zu ertüchtigen und für die sakrale und kulturelle Nutzung zukunftsfähig zu machen.
